**PROGRAM PRAC KONSERWATORSKICH  
DOTYCZĄCY ELEWACJI BUDYNKU PRZEDSZKOLA  
PUBLICZNEGO (DAWNEGO DOMU DYREKTORÓW)  
PRZY UL. KS. ELŻBIETY 2 W SZCZECINKU**

Konserwator Dziej Sztuki  
mgr Katarzyna Michalak

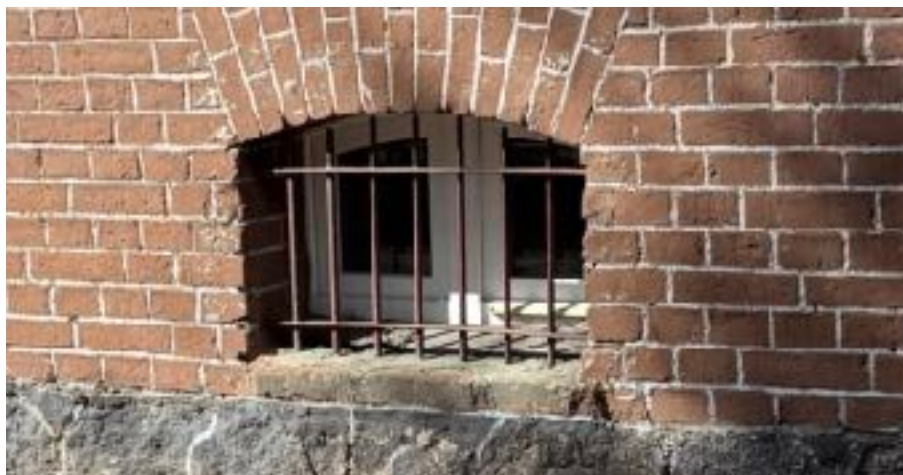
1. Należy ujednolicić formę krat okiennych wzorując się na kratach zlokalizowanych w elewacji południowej. Fotografia poniżej. Istniejące kraty o tej formie należy poddać konserwacji zgodnie z poniższym postępowaniem.

2. Oczyszczenie metalu z powłok malarskich i produktów korozji metodą strumieniowo-ścierną.
3. Naniesienie na powierzchnię metalu antykorozyjnej powłoki cynkowej.
4. Malowanie nawierzchniowe metalu w kolorze ciemnografitowym.

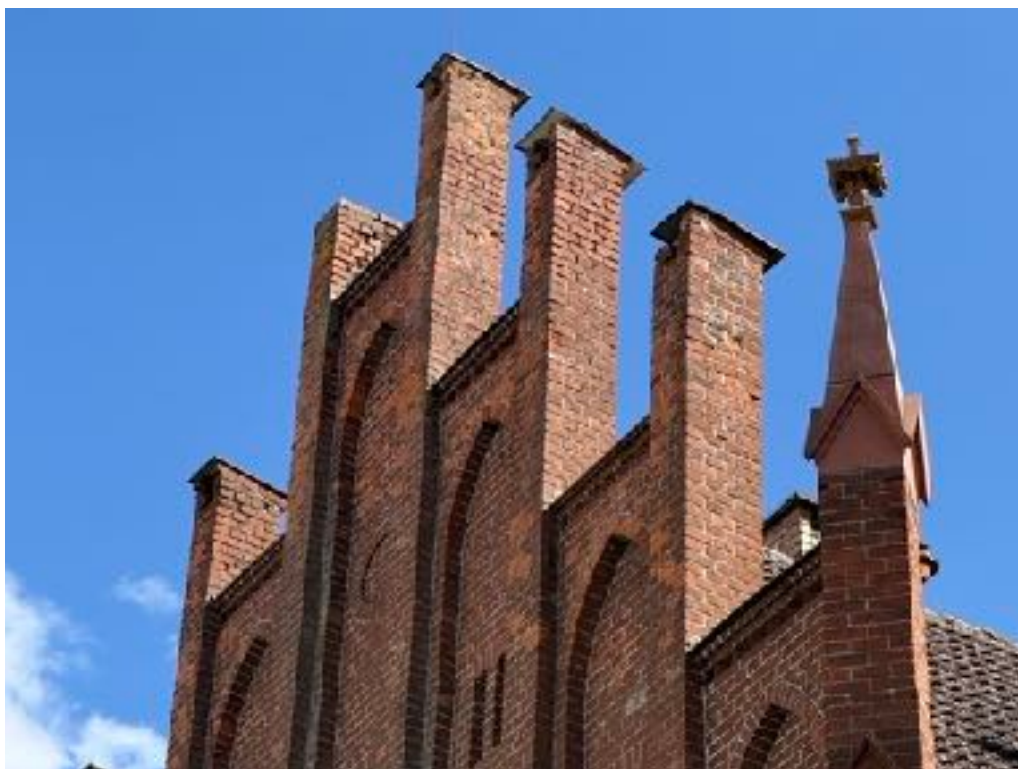
**Fot. 2 Zbliżenie na szczyt w elewacji północnej. Widoczne ubytki w sterczynach oraz braki w opierzeniach.**

5. Uzupełnienie ubytków przy użyciu zaprawy mineralnej dobranej do oryginalnej. Nie należy uzupełniać śladów postrzałowych. Należy zrekonstruować brakujący kwiaton.

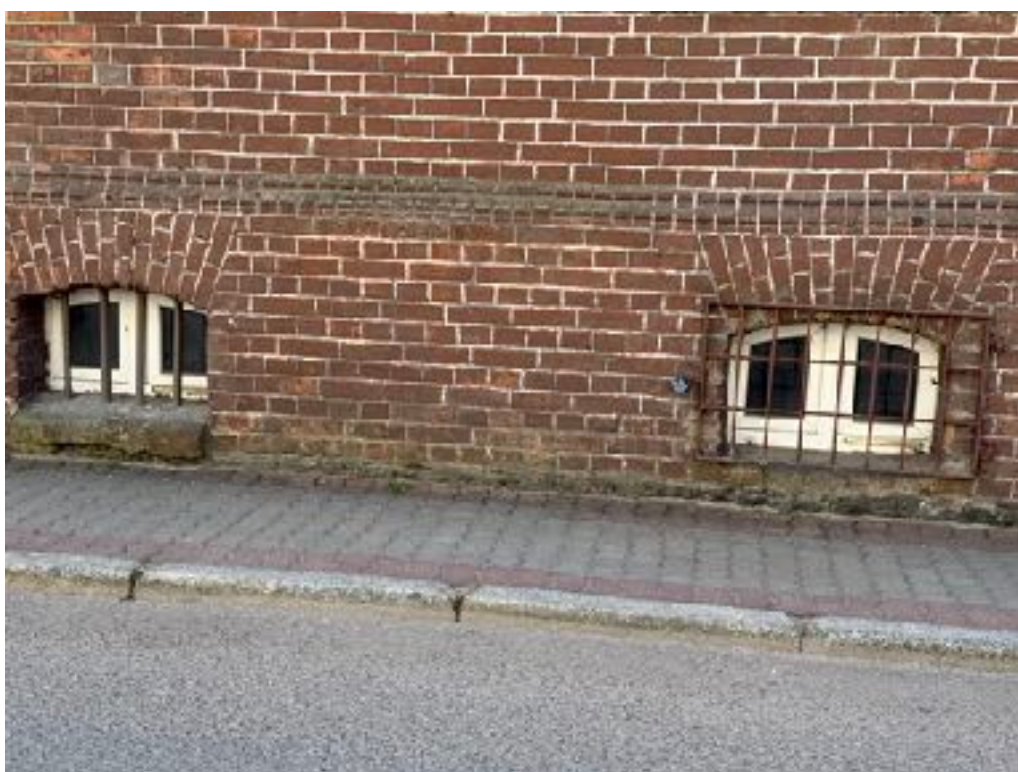
**Fot. 3 Zbliżenie na cokół w elewacji północnej. Widoczne różne i wtórne kraty okienne.**

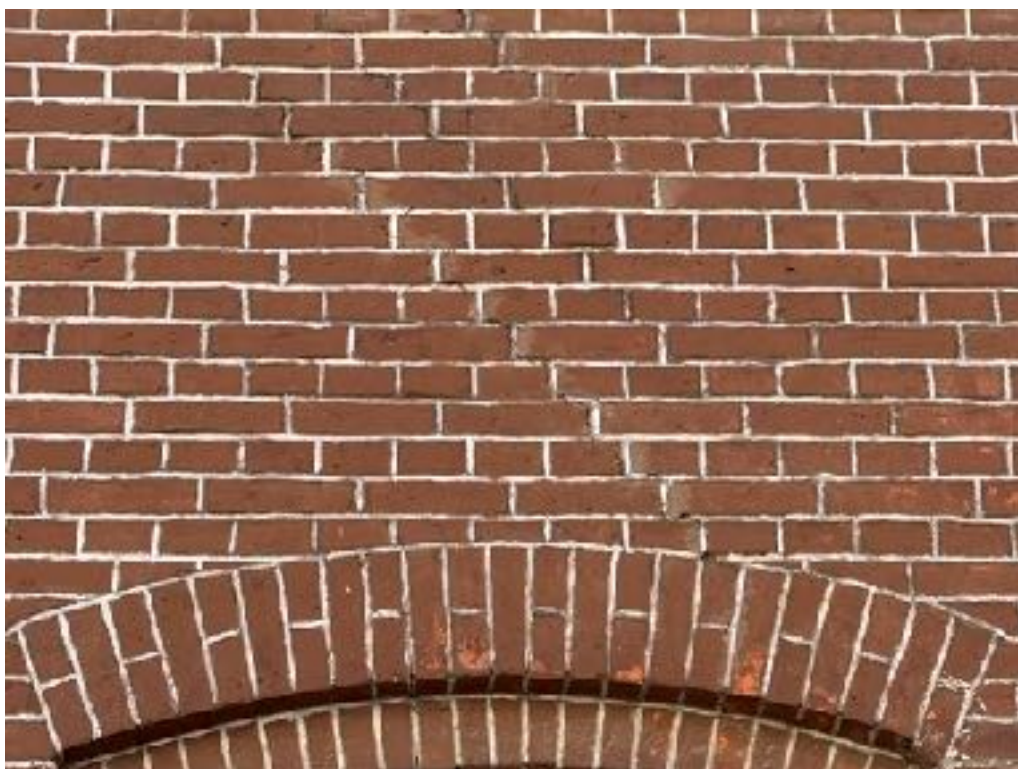
**Fot. 4 Zbliżenie na pęknięcia, które należy spiąć. Widoczne przemalowania cegły i spoiny.**

4. Ostrożne wykucie popękanych czy zniszczonych spoin oraz wszelkich wtórnych spoin.
5. Kotwienie spękanych fragmentów muru, wzmocnienie strukturalne oraz wypełnienie pustek i szczelin w strukturze muru. Zaleca się gotowe systemy do napraw pęknięć polegających na montażu odpowiednio dobranych profili i zatopieniu ich w zaprawie we wcześniej wyfrezowanych szczelinach lub wywierconych otworach. Zaleca się systemy typu Helifix, Brut-saver, Fest mur. Do klejenia i wypełnienia szczelin należy użyć elastycznych żywic iniekcyjnych, które reagują z wilgocią lub są na nią odporne (np.: Injektionsharz PUR firmy Remmers).

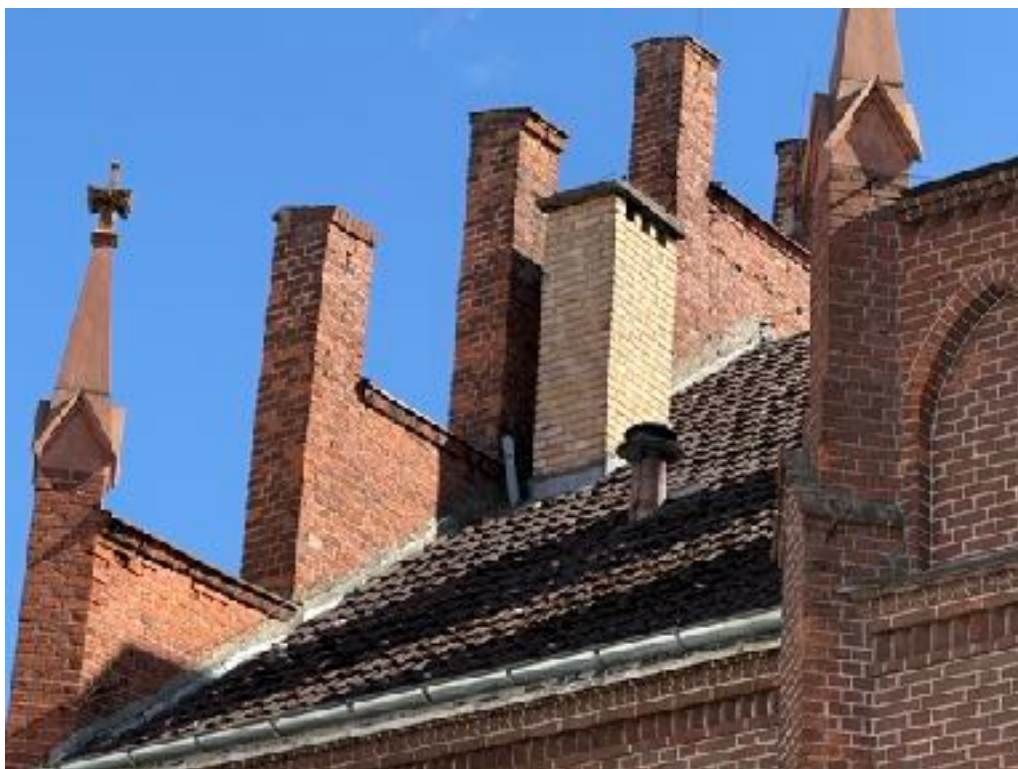
**Fot. 5 Widok na dach, tył szczytu oraz komin z żółtej cegły.**

1. Odsłonięcie więźby dachowej, dokonanie jej przeglądu oraz wykonanie niezbędnych napraw.
2. Wykonanie impregnacji drewna ognio- grzybo- i owadochronnej.
3. Wymiana poszycia dachu na ceramiczne. Kolor dachówek należy dobrać do cegły licowej elewacji.
4. Wykonanie nowego odwodnienia dachu z blachy tytan-cynk.
5. Przemurowanie żółtych kominów czerwoną cegłą lub scalenie ich analogicznie jak wiatrołap w elewacji południowej.
6. Wykonanie nowych czap kominów.

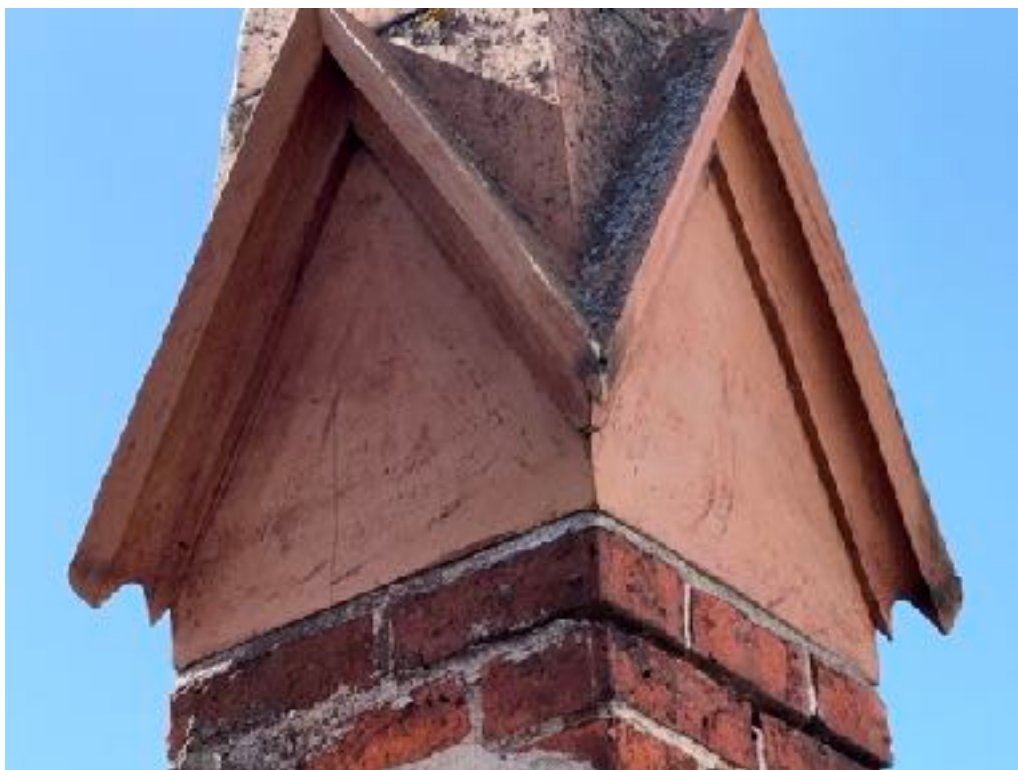
**Fot. 6 Zbliżenie na dolną partię pinakla.**

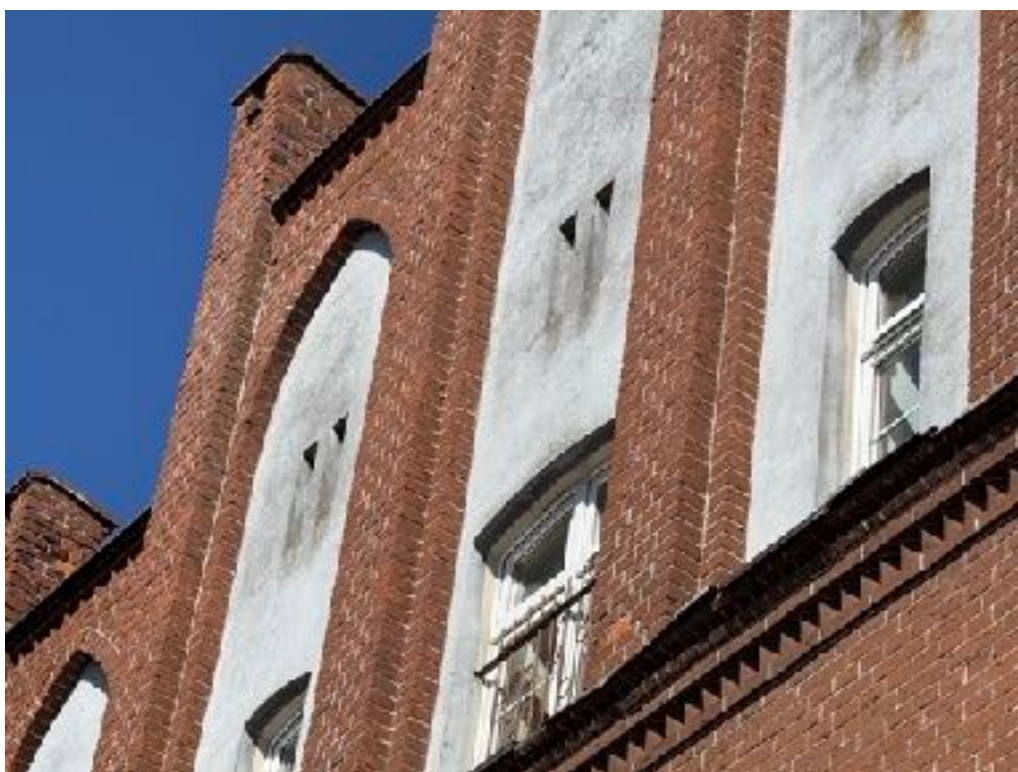
**Fot. 8 Zbliżenie na wtórne tynkowania w blendach szczytu w elewacji zachodniej.**

1. Zaleca się usunięcie wtórnego tynkowania i odsłonięcie wątku ceglanego. Wątek ceglany należy poddać konserwacji zgodnie z ppkt. 2.2. W przypadku zdegradowanego, odsłoniętego lica ceglanego należy utrzymać tynkowanie postępując jak poniżej. Decyzję w sprawie: usunięcia tynkowania i odsłonięcia wątku ceglanego lub wykonania nowego tynku należy podjąć we współpracy z nadzorem konserwatorskim.
2. Usunięcie cementowych tynków.
3. Wzmocnienie ceglanego podłoża oraz uzupełnienie ubytków w spoinach.
4. Wykonanie nowego tynkowania przy użyciu zaprawy wapienno-trasowej, np.: OPTOLITH Optosan TrassPutz.
5. Opracowanie kolorystyki tynków dostosowując ich kolor do koloru spoiny. Tynki należy opracować przy użyciu laserunków krzemianowych, np.: Keim Restauro Lasur rozcieńczanych Keim Restauro Fixativ.

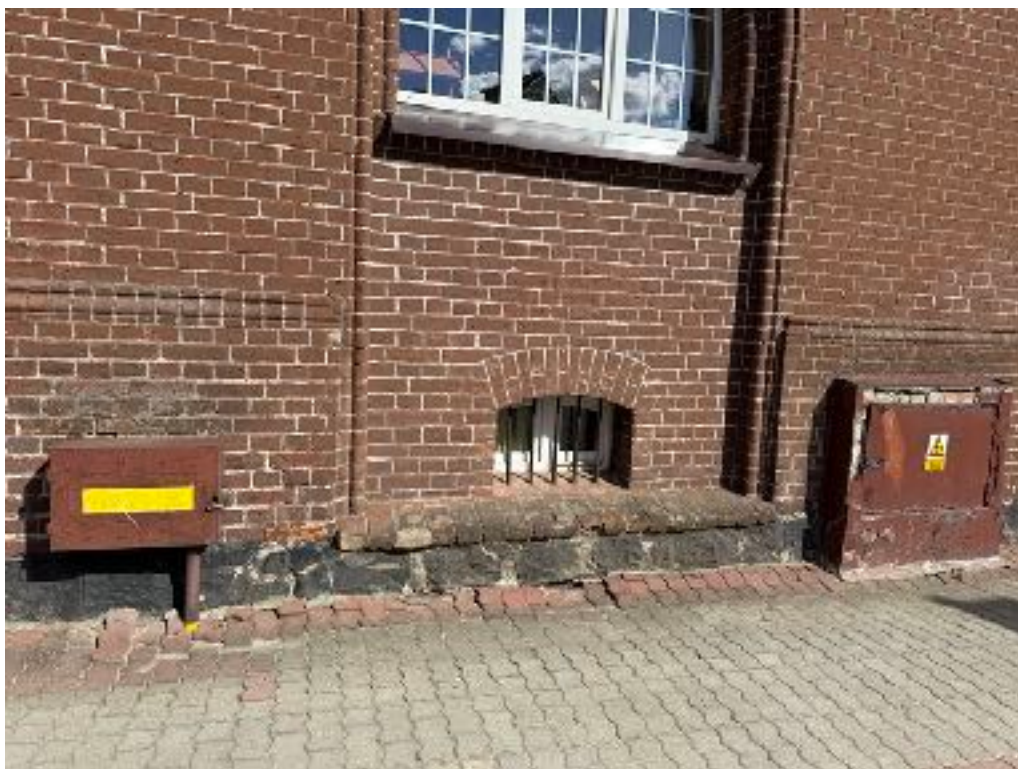
**Fot. 9 Strefa cokołowa w elewacji zachodniej. Widoczne mało estetyczne skrzynki z przyłączami.**

5. Zabezpieczenie tablic pamiątkowych/informacyjnych zlokalizowanych w obrębie elewacji zachodniej oraz południowej.
6. Zaleca się wymianę lub przeniesienie skrzynek z przyłączami w obrębie elewacji zachodniej.
7. Zaleca się rozebranie murowanego słupa przy wejściu głównym (furtka), który przylega do elewacji tak by poddać konserwacji ceglane lico elewacji. Nowy słupek powinien być delikatnie odsunięty od elewacji.

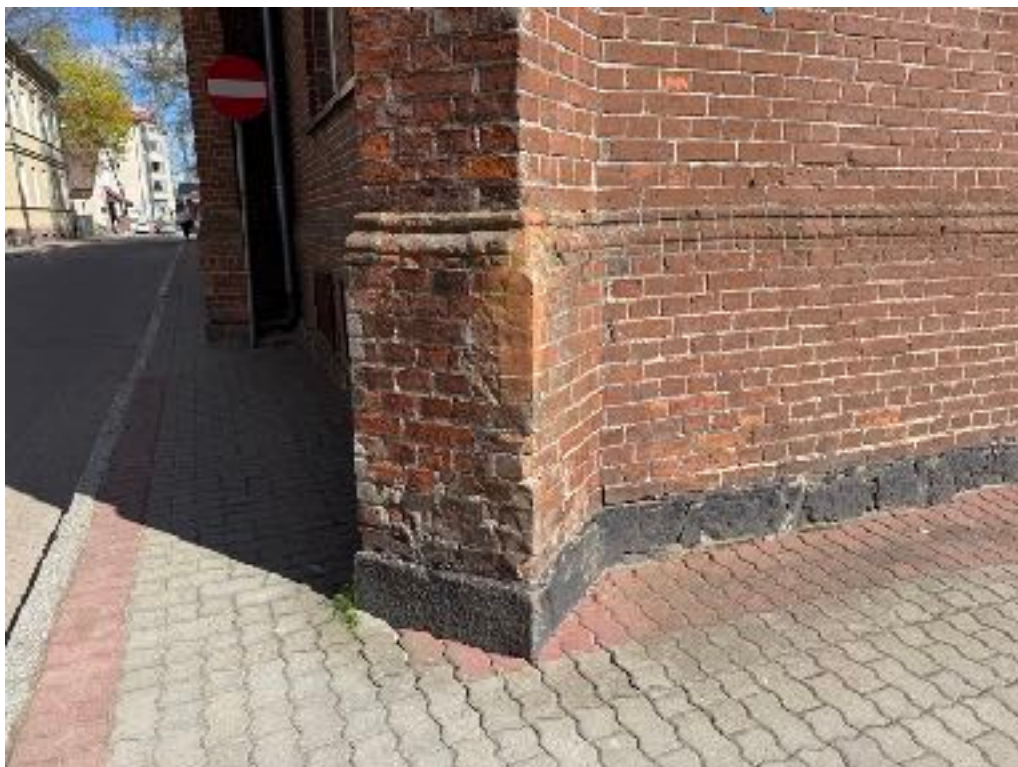
**Fot. 10 Zbliżenie na zdegradowania i uszkodzenia cegieł w obrębie szkarpy.**

3. Demontaż obluzowanych i najbardziej zniszczonych czy uszkodzonych cegieł. Wykucie wszelkich wtórnych, niepasujących cegieł oraz wtórnych uzupełnień z zaprawy.

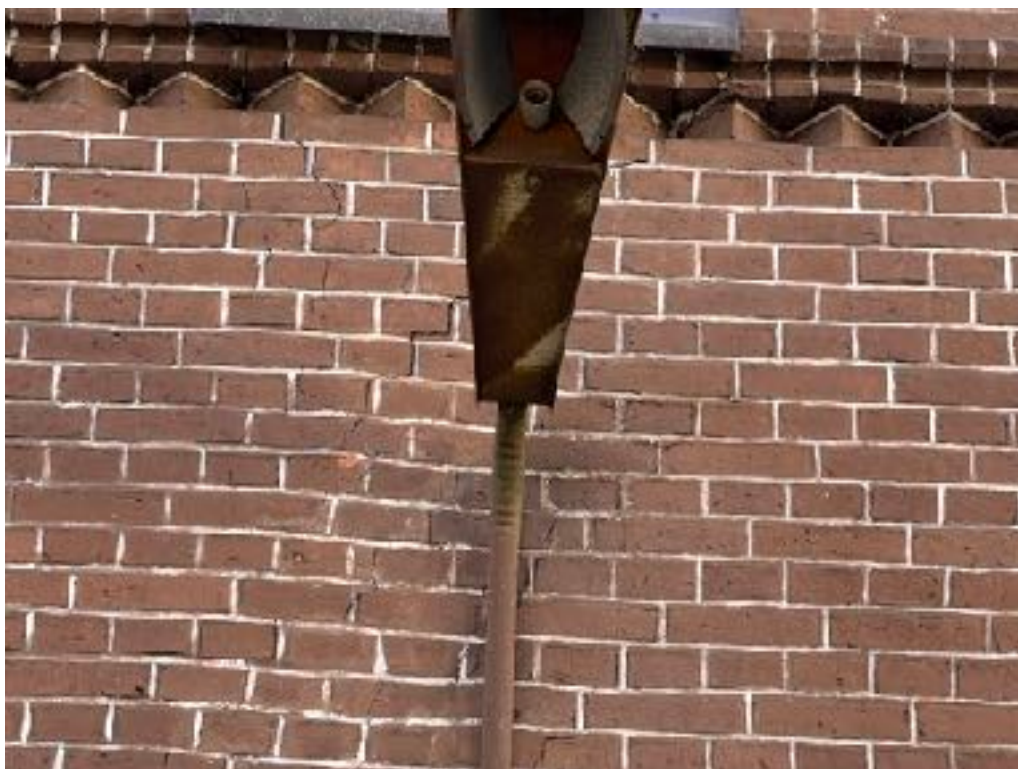
**Fot. 13 Zbliżenie na widoczne spękania w obrębie wążku ceglanego.  
Widoczna mało estetyczna lampa.**

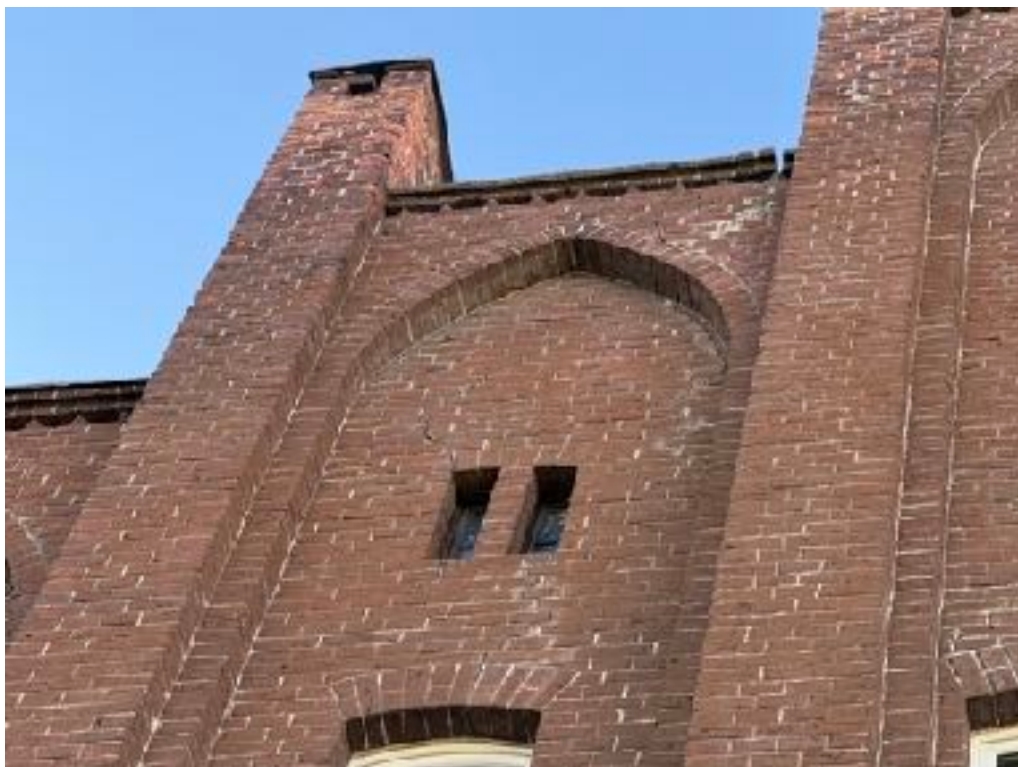
**Fot. 14 Zbliżenie na szczyt z widocznymi spękaniem i obluzowanymi  
cegłami.**

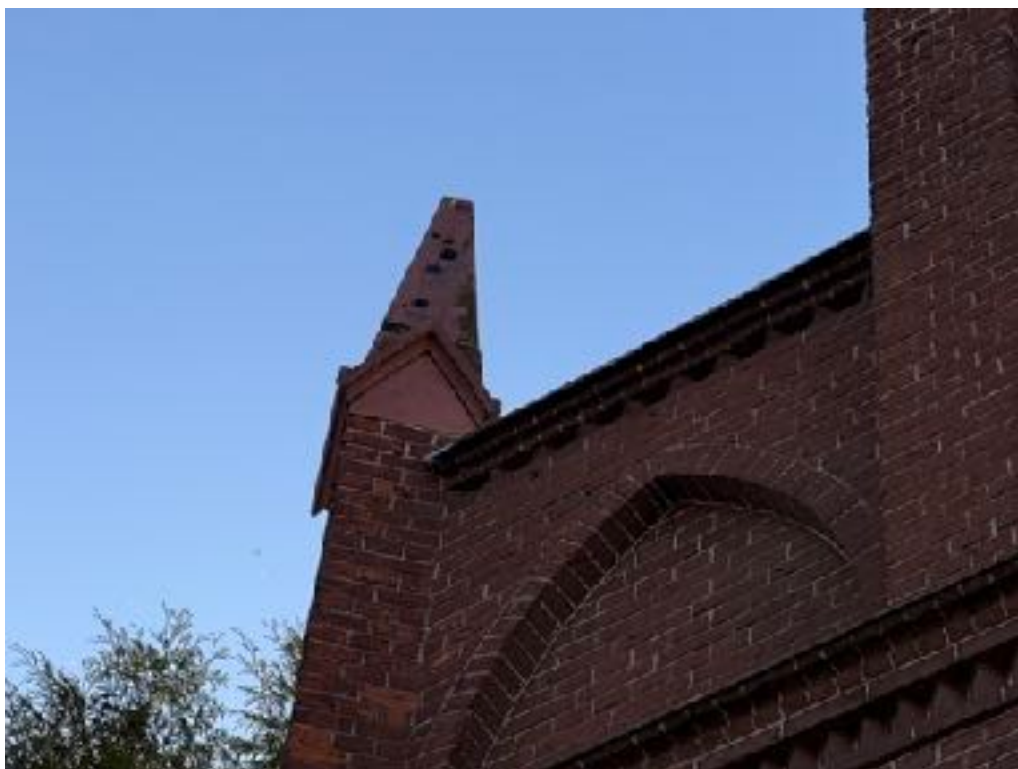
**Fot. 15 Zbliżenie na pinakiel bez kwiatonu oraz ze śladami postrzałowymi.**

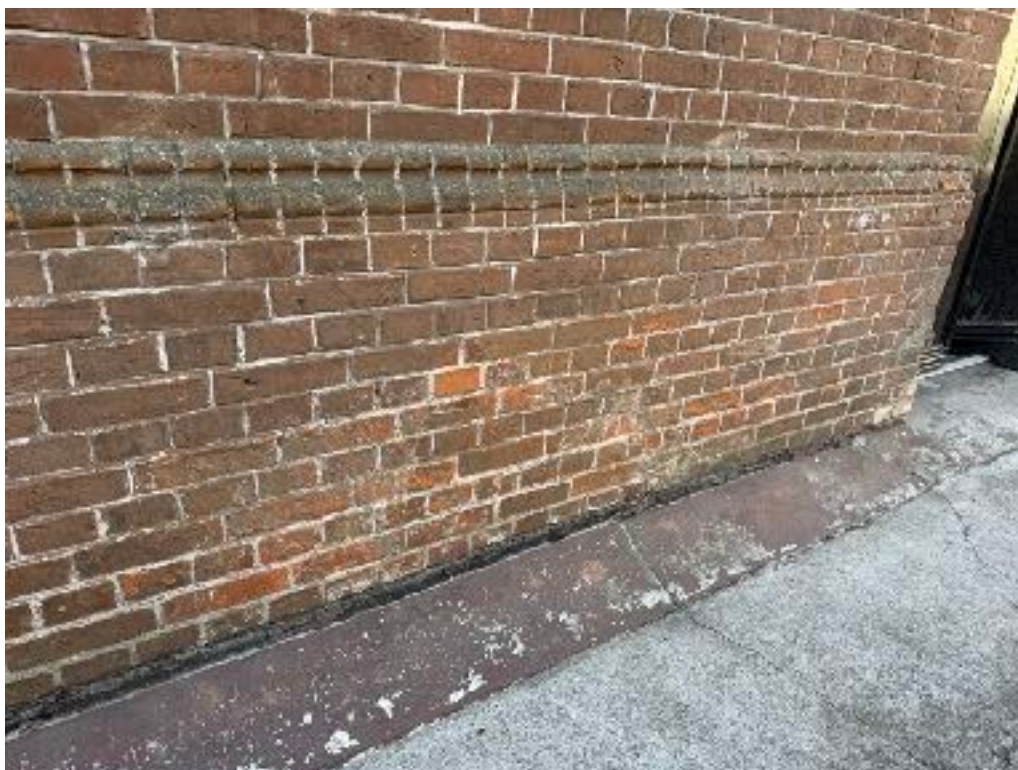
**Fot. 16 Zbliżenie na partię cokołową z widocznymi wysoleniami oraz złuszczeniami wtórnych powłok malarskich.**

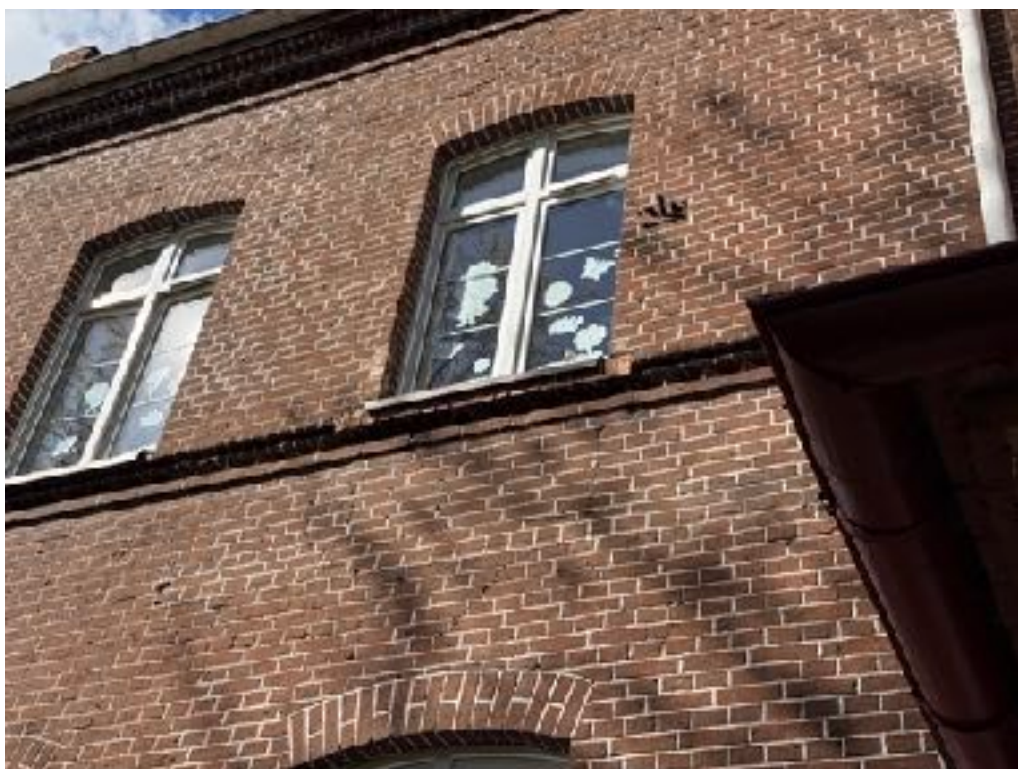
**Fot. 18 Zbliżenie na otwór okienny powstały po zlikwidowaniu balkonu.**

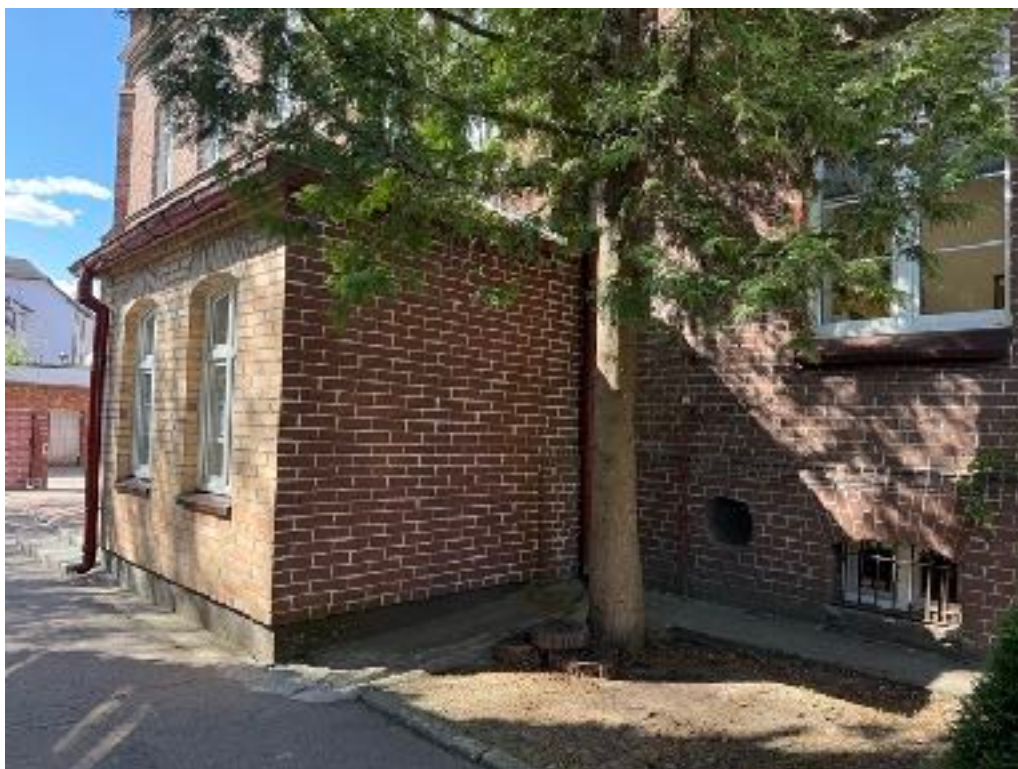
**Fot. 19 Wiatrołap z częściowo pomalowaną żółtą cegłą.**

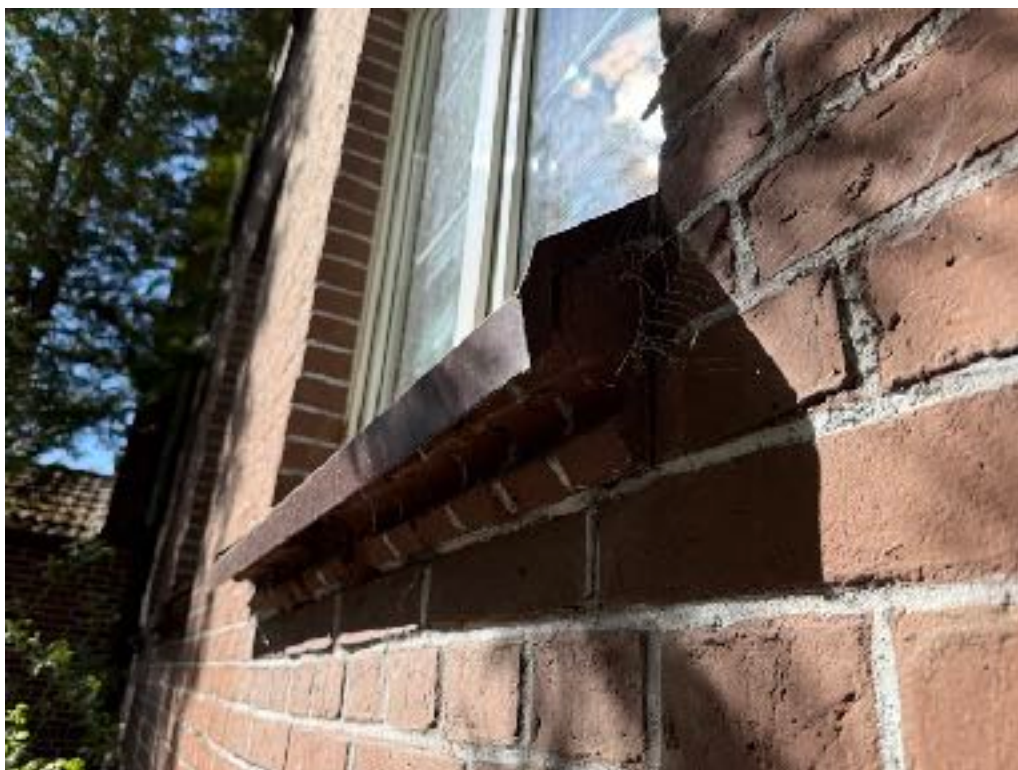
**Fot. 20 Kształtki parapetowe przysłonięte przez opierzenia blacharskie.**

1. Wykonanie dokumentacji fotograficznej i opisowej stanu zachowania obiektu przed konserwacją. Szczegółowa dokumentacja fotograficzna powinna być także wykonywana w trakcie jego konserwacji. Każdy etap prac powinien być należycie udokumentowany.
2. Ewentualne badania technologiczne materiałów budowlanych: spoin i cegieł określające ich skład ilościowy i jakościowy, nasiąkliwość i porowatość otwartą oraz wytrzymałość mechaniczną tak by właściwie dobrać materiały do uzupełnień, naprawy.
3. Demontaż wszystkich obcych i wtórnych elementów metalowych czy drewnianych takich jak haki, kotwy, śruby, gwoździe, dyble czy lampy oraz wykonanie wszelkich potrzebnych instalacji i schowanie ich w spoinach.
4. Demontaż i wykonanie nowych opierzeń elewacji z blachy tytan-cynk. Wymiany również wymaga odwodnienie dachu. Należy rozważyć usunięcie lub skrócenie opierzeń parapetów okiennych.

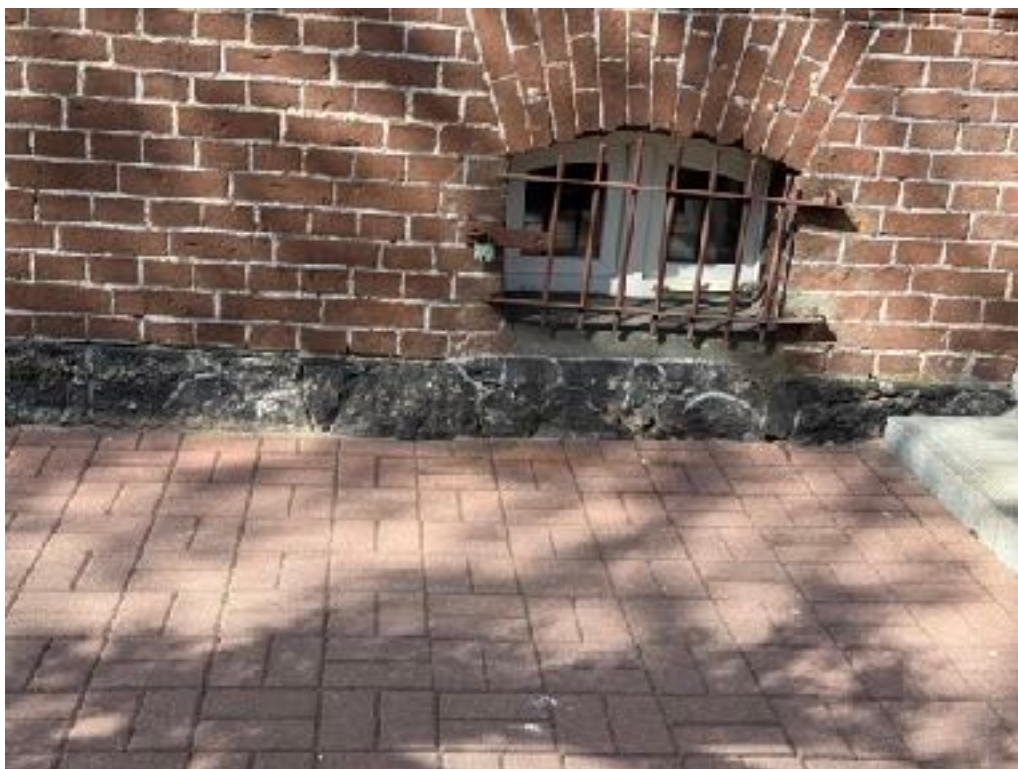
**Fot. 21 Ruchoma krata, która należy poddać konserwacji.**

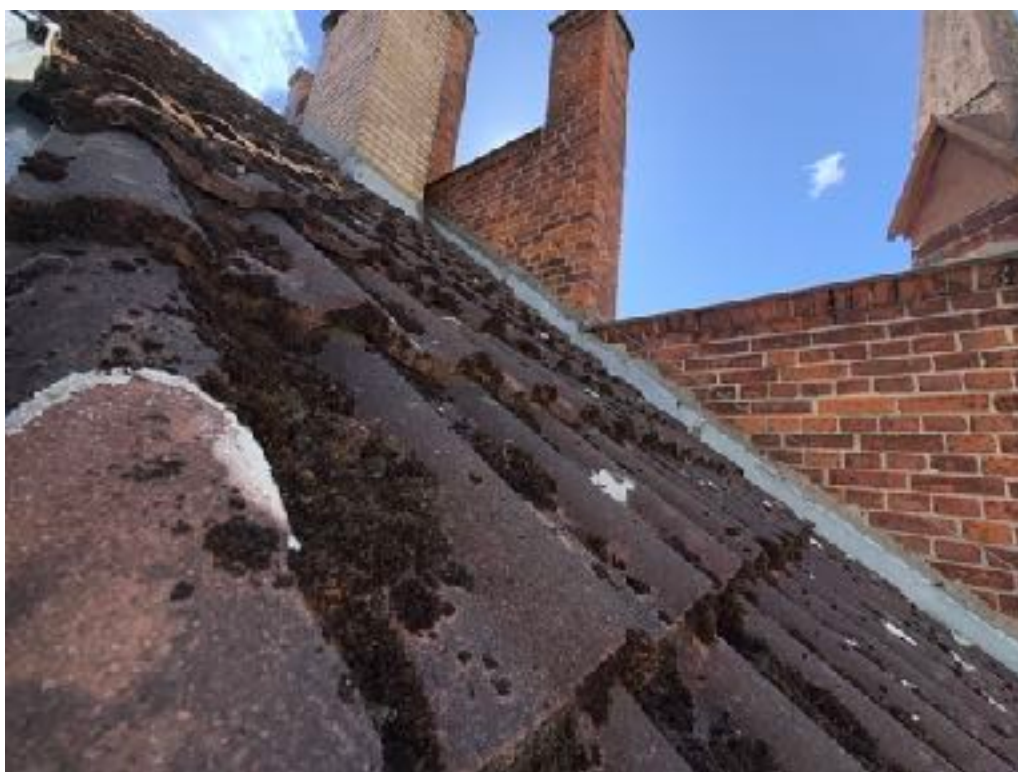
Poszycie dachu wtórne, z dachówki betonowej. Powierzchnia dachówek jest chropowata, wypłukana, silnie zaatakowana biologicznie. Od strony poddasza widoczne prześwity. Więźba z widocznymi zniszczeniami w obrębie historycznych belek. Wymaga przeglądu i lokalnych napraw. Kominy w większości przemurowane. Większość z żółtej cegły, kilka z czerwonej. Czapy kominów betonowe, silnie zabrudzone, z ubytkami. W obrębie żółtych cegieł widoczne ubytki formy i pęknięcia.

**Fot. 24 Zbliżenie na betonową dachówkę ze zdegradowaną powierzchnią oraz atakiem biologicznym.**

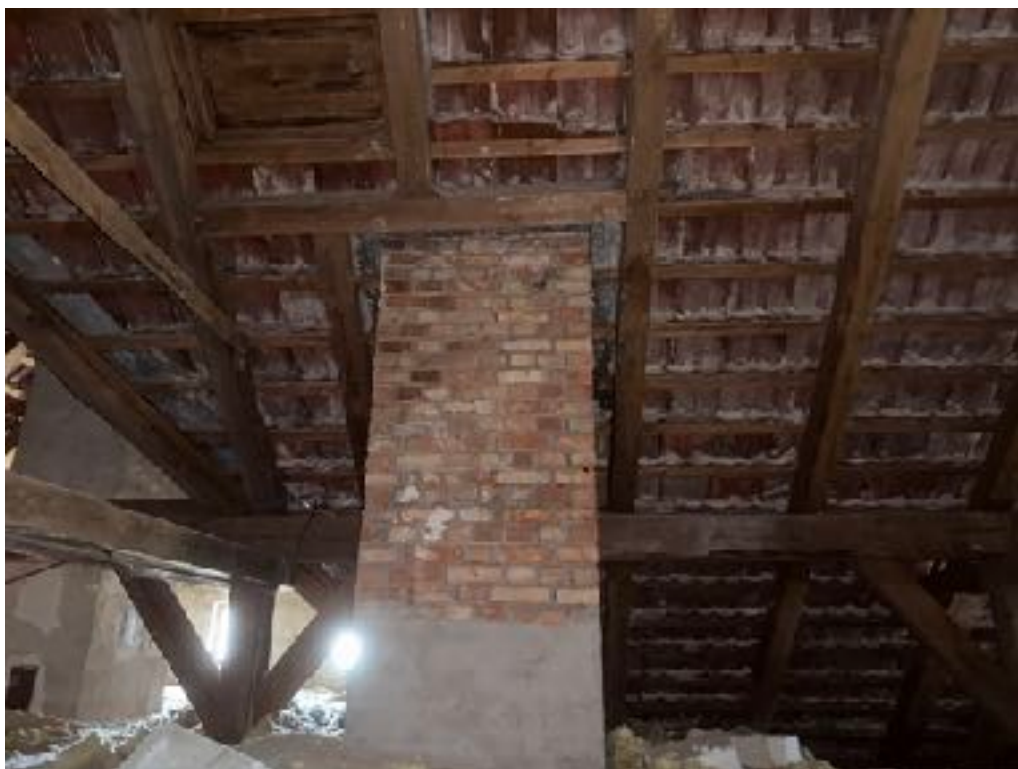
**Fot. 25 Widok na więźbę dachową oraz przemurowany komin.**

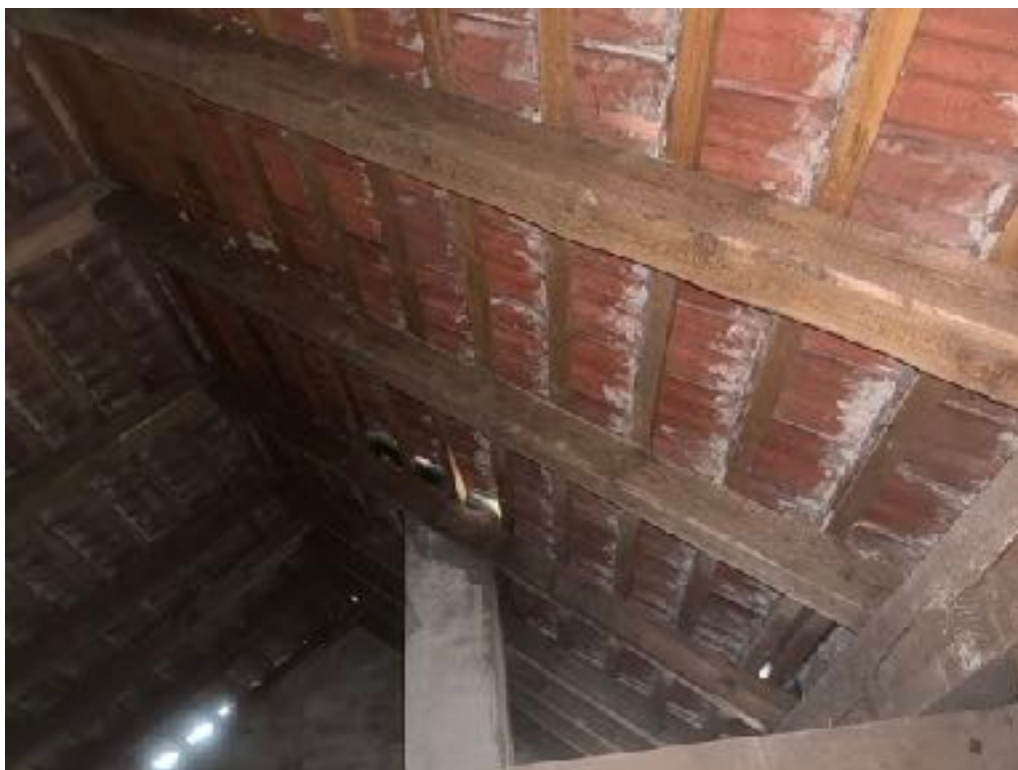
**Fot. 26 Widok na więźbę dachową. Widoczne prześwity.**

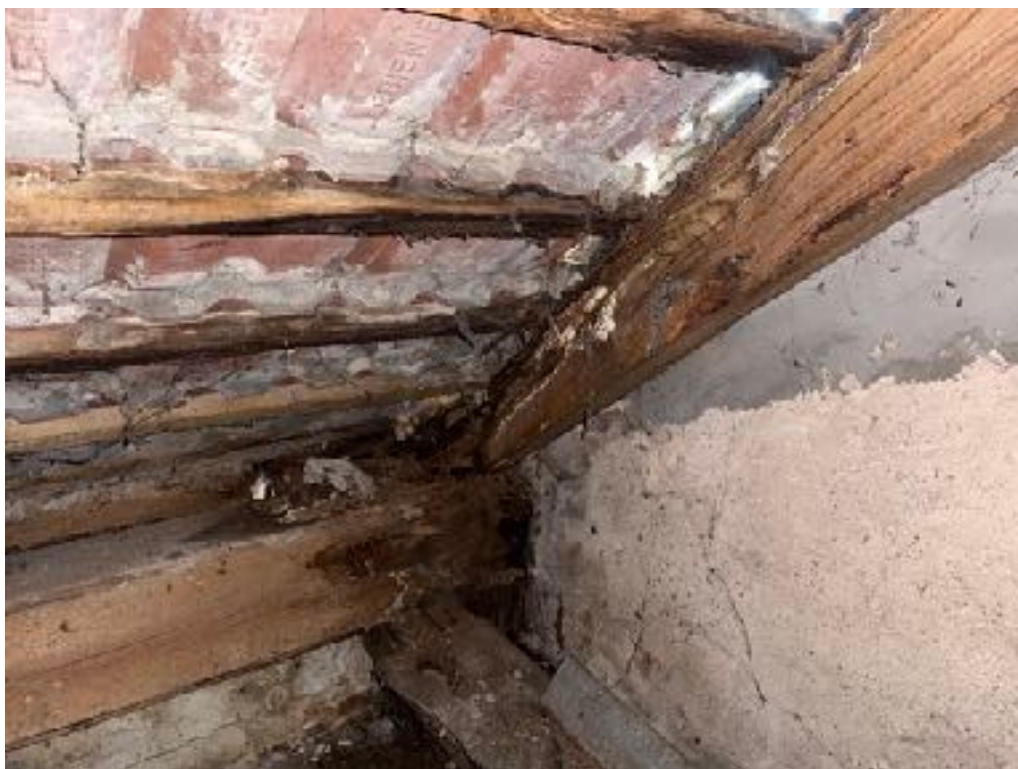
**Fot. 27 Zbliżenie na starsze belki i korozję w ich obrębie.**

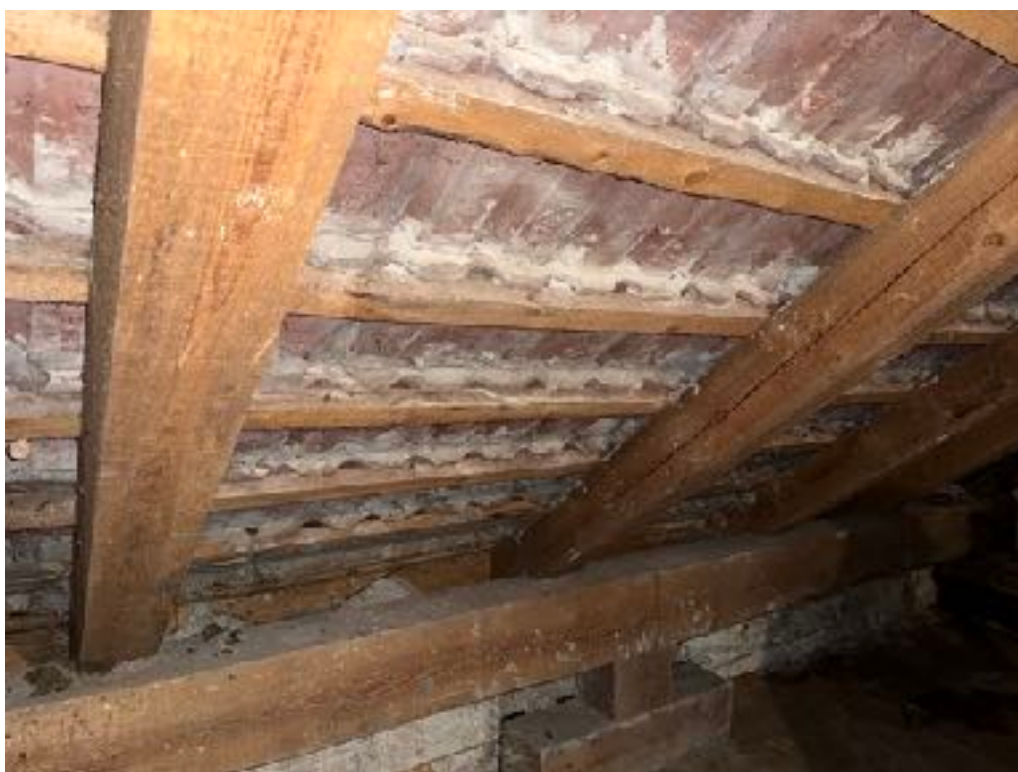
**Fot. 28 Zbliżenie na nowsze belki z nieheblowanego drewna.**
